## **Ação Civil Coletiva** **0000167-94.2021.5.23.0008**

**PROCESSO: 0000167-94.2021.5.23.0008**

## **PARECER TÉCNICO QUANTO AOS QUESITOS RESPONDIDOS NO LAUDO PERICIAL DE ID 701f63e**

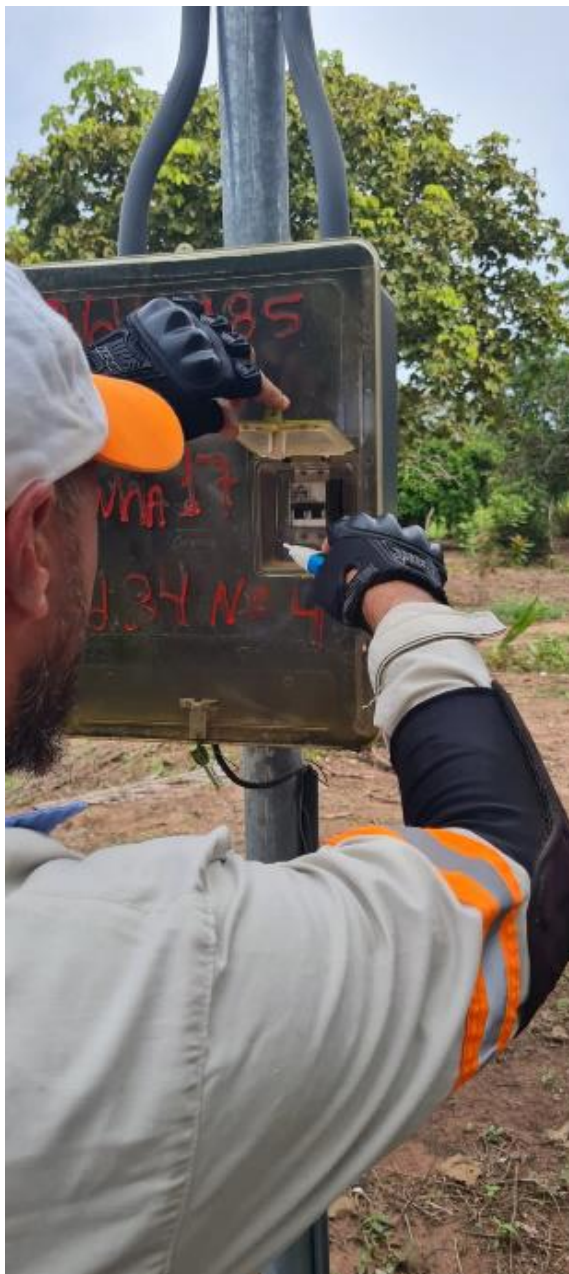
Como se observa na imagem 01 registrada na pg.7 do laudo juntado no id 701f63e , que segue abaixo, o dedo do leiturista, sem nenhuma proteção, para realizar o corte de energia elétrica irá manobrar o disjuntor, ficando assim a uma distância inferior a 20cm do borne do disjuntor (local onde é conectado o cabo elétrico), portanto dentro da ZONA DE RISCO.

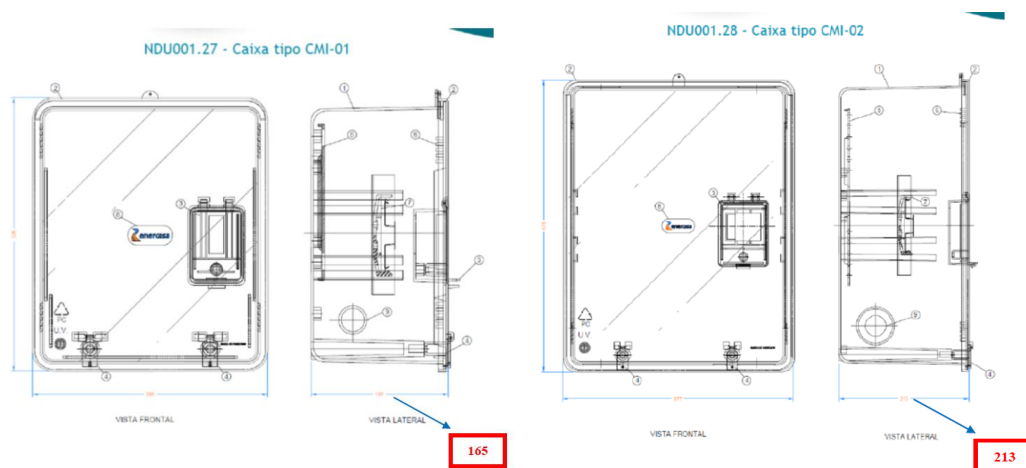
c) Conforme definido na norma da própria Energisa Mato Grosso, que é de domínio público, qual seja, NDU 001, versão 6.3, nas páginas 149 e 151, a profundidade (de extremidade a extremidade) da caixa de medição é de 165mm (16,5 cm) para as caixas monofásica e de 213mm (21,3 cm) para as caixas polifásicas, conforme demonstrada na imagem abaixo:

Assim sendo, considerando que no interior dessas caixas de possuem cabos de energia elétrica conectados ao medidor e ao disjuntor, nos termos da tabela de raios de delimitação de zona de risco, controlada e livre, constante no anexo II da NR-10 e nos termos da figura 1 (distância no ar que delimitam radialmente as zonas de risco, controlada e livre), também constante no anexo II da NR-10, ao realizar o corte de energia elétrica a mão e o corpo do leiturista estão ou não dentro da zona de risco?

A resposta do senhor perito está equivocada e apresenta contradição quando afirma que “no caso do acionamento do disjuntor não está na zona de risco, pois este acionamento está considerado na Zona livre conforme NR 10.” As imagens do item 5.1.1 e 5.2.1 comprovam que a mão do leiturista ao desligar o disjuntor está a menos de 15 cm do borne deste disjuntor onde estão conectados os cabos de energia elétrica, portanto dentro do raio de 20 cm que delimita a Zona de Risco, conforme tabela de raios de delimitação de zonas de risco, controlada e livre, contida no anexo II da NR-10. Além disso, deve ser considerado também que os pés e o restante do corpo do leiturista estão muito próximos do poste metálico do padrão e sobre o sistema de aterramento, conforme imagens 5 e 6 do item 5.1.2 do laudo pericial de id 701f63e, ficando assim comprovado ao desligar o disjuntor o leiturista está dentro da Zona de Risco. Por dever de ofício, ressalto que a falha no sistema de aterramento constatada no item 5.1.2 aumenta exponencialmente o risco de acidente, seja do trabalhador ou de qualquer pessoa que transite nas proximidades desse local em caso de uma energização acidental, seja por descargas atmosféricas ou por falhas no sistema de energia, conforme aponta o senhor perito no item 5.1. Corte Simbólico em Caixa de acrílico.

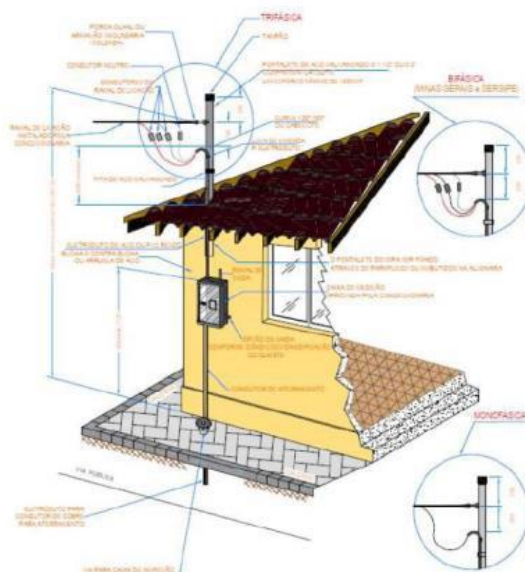
NDU001.18 - Entrada de serviço com medição na fachada - Instalação de pontalete

k) Na parte interna das caixas de medição, tanto acrílica, como metálica, existe um condutor (fio elétrico) que é conectado no neutro e desce por dentro do eletroduto até ser conectado em uma haste metálica que é fixada no solo ao lado da base metálica do padrão, denominada de haste de aterramento. Conforme imagem abaixo, constante na norma da própria Energisa Mato Grosso, que é de domínio público, qual seja, NDU 001, versão 6.3, na página 138:

Desse modo, em caso de uma energização acidental, essa corrente elétrica escoará para o solo através dessa haste de aterramento?
