Poder Judiciário  
Justiça do Trabalho  
Tribunal Regional do Trabalho da 23ª Região

## **Ação Civil Coletiva** **0000167-94.2021.5.23.0008**

**EXCELENTÍSSIMO SENHOR DOUTOR JUIZ DO TRABALHO DA 8ª VARA  
DO TRABALHO DE CUIABÁ/MT**

**Processo nº 0000167-94.2021.5.23.0008**

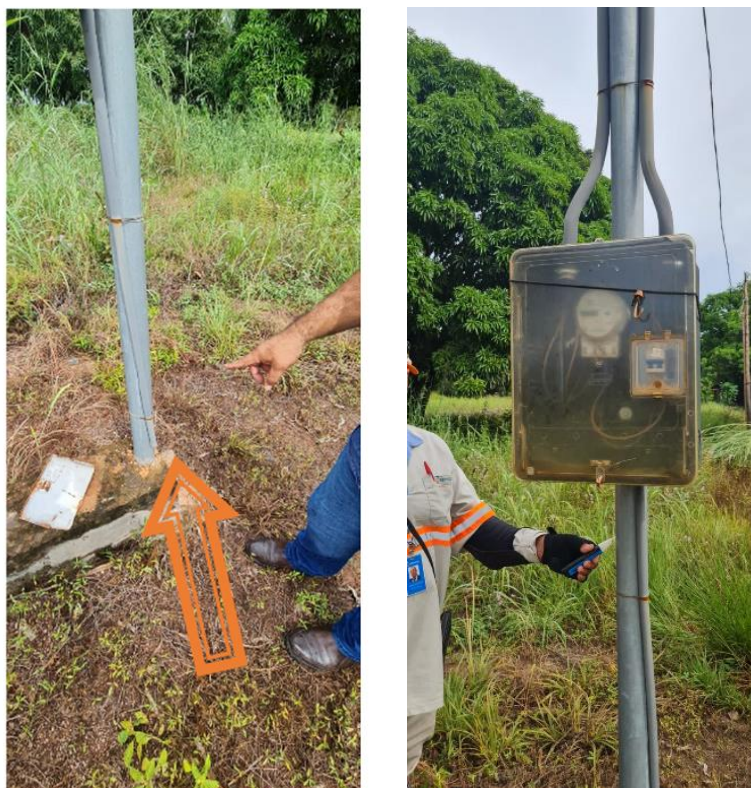
Primeiramente, deve ser destacado que durante a perícia  
realizada no dia 11/04/2023, que ocorreu na presença, entre outros, do  
Coordenador de segurança da empresa ré, do Técnico de Segurança da  
empresa ré e da Supervisora Comercial da empresa ré, foi constatado que em  
alguns padrões com caixa acrílica estavam sem aterramento ou com a malha  
rompida, tendo o perito judicial, inclusive, fotografado a situação, conforme  
imagens abaixo retirada do laudo pericial. Veja:

A constatação registrada no laudo pericial comprova que a atividade do corte de energia elétrica realizada no disjuntor das caixas de medição, seja acrílica ou metálica, expõe os empregados ao risco de choque elétrico causados por uma energização acidental, que felizmente não ocorreu no ato dessa perícia, pois o resultado seria a morte de todos que estavam acompanhando o trabalho pericial.

Ocorre que mais de 06 (seis) meses após o Coordenador de segurança da empresa ré, o Técnico de Segurança da empresa ré e a Supervisora Comercial da empresa ré, terem tomado conhecimento do referido problema, que expõe a vida dos trabalhadores e dos clientes ao risco de morte, nada foi feito pela empresa ré no sentido de reparar o defeito

Diante da gravidade do descaso da empresa ré quanto a ausência de aterramento nos padrões de energia elétrica periciados e que até a presente data continuam colocando em risco a vida dos trabalhadores e da população em geral, conforme já devidamente comprovado, requer-se que Vossa Excelência determine em medida de urgência, sem prejuízo de outras medidas legais que o presente caso requer, que a empresa elimine imediatamente a situação de risco identificada.

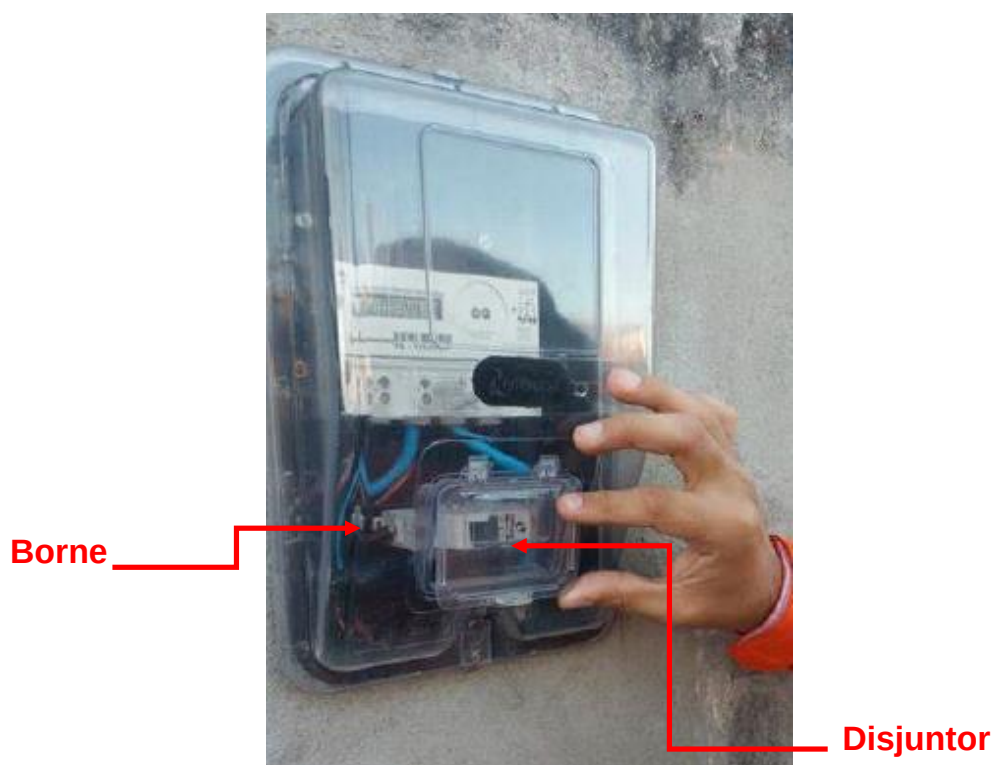
Excelência, não é possível esse trabalhador estar situado em Zona Livre de risco se as suas mãos estão em contato com o disjuntor, sendo que nas extremidades, nos bornes desse disjuntor, estão conectados cabos energizados, a uma distância inferior a 20 cm. A NR-10, diversas vezes

Conforme se constata no parecer técnico que segue anexo, elaborado pelo Engenheiro Eletricista Edson Domingues de Miranda, CREA-MT Nº 120006110-1, segundo a definição contida no anexo II da NR-10, considera-se Zona de Risco aquela localizada dentro de um raio de 20 cm do ponto de instalação energizada, portanto, certo é que o leiturista ao desligar o disjuntor, que está dentro da caixa de medição, este estará a uma distância inferior a 20 cm do borne do disjuntor (local onde é conectado o cabo elétrico), logo dentro da Zona de Risco, conforme ilustrado abaixo na imagem que foi anexada pela própria ré no documento de id *d619c98*:
